# PATOLOGIA EM CONCRETO ARMADO E SEUS MÉTODOS DE RECUPERAÇÃO ESTRUTURAL

## PATHOLOGY IN ARMED CONCRETE AND ITS METHODS OF STRUCTURAL RECOVERY

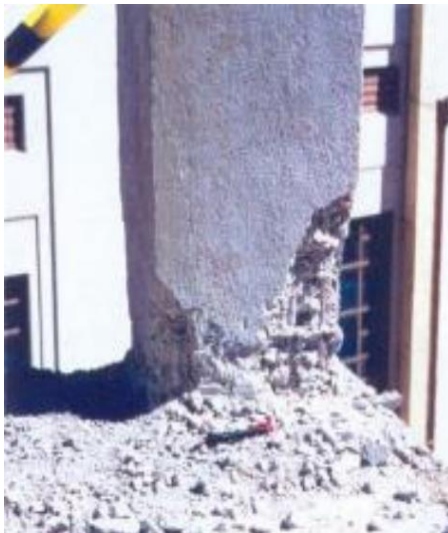
**Figura 5** – Vão de concreto em parte inferior de pilar.  
**Fonte:** Figuerola (2006).

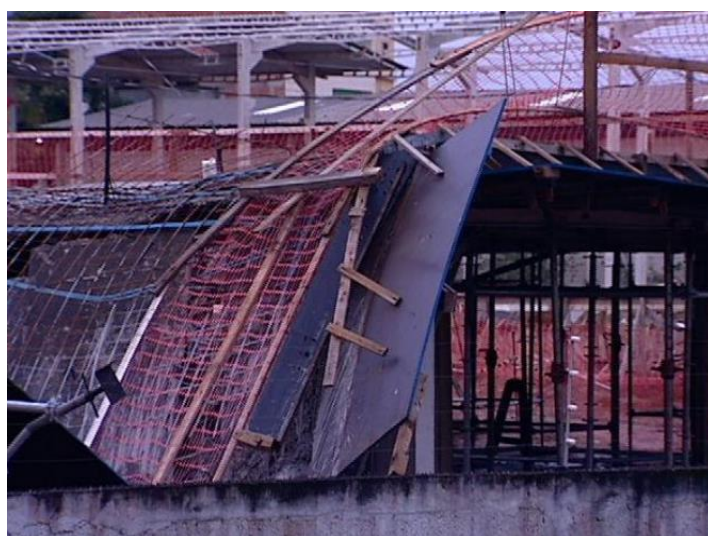
**Figura 7** – Problema com laje causado por falhas no planejamento e/ou na execução do escoramento.  
**Fonte:** Trindade (2015).
